## CATALOGO DE ELEMENTOS DE INTERÉS CULTURAL

# EXCMO. AYUNTAMIENTO DE LOS SILOS

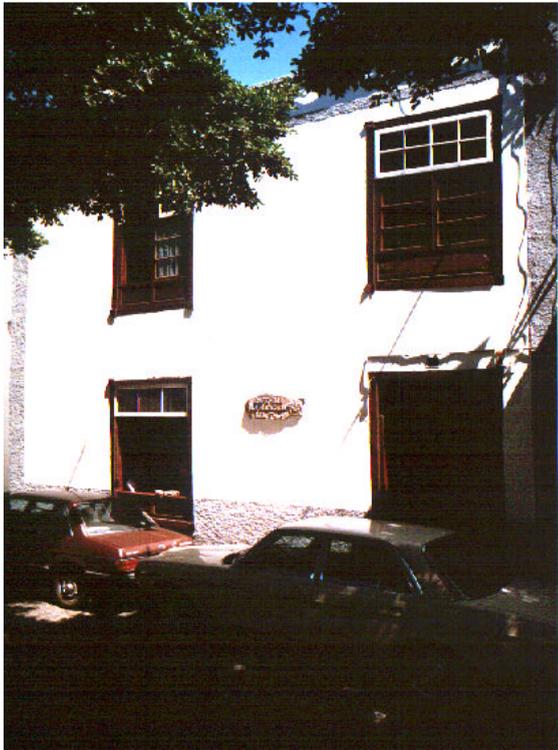
ELEMENTO		N22.01
<p>Identificación Fotográfica</p>

<b>CARACTERÍSTICAS</b>		
Propiedad-Uso Actual	Tipo Edificatorio-Estado de Conservación	
Negocio, cafetería.	Planta rectangular perpendicular a vía. Buena.	
Dirección-Denominación-Referencia Catastral	Fachada -Estilo	
C/ de la Estrella. 21908-16	Cuatro huecos simétricos, paramentos lisos. Tradicional reformado.	
Superficie Parcela	Sistema Constructivo	
578,45 m2.	Muros de carga, carpintería de madera, revoco de tirolesa en zócalo.	
	Altura de la Edificación Existente	
	2 Plantas.	
<b>CATALOGACIÓN</b>		
Valoración	Referencias	
Fachada tradicional reformada.		
Vinculación Actual	Grado de Protección	
	PARCIAL FRONTAL	
Intervenciones Permitidas	Elementos Protegidos	
AMPLIACIÓN. Se admite la sustitución parcial de la cubierta en el ámbito de la esquina para completar el esquema de tejado, según propuesta.	Cubiertas. Fachada completa. Carpinterías.

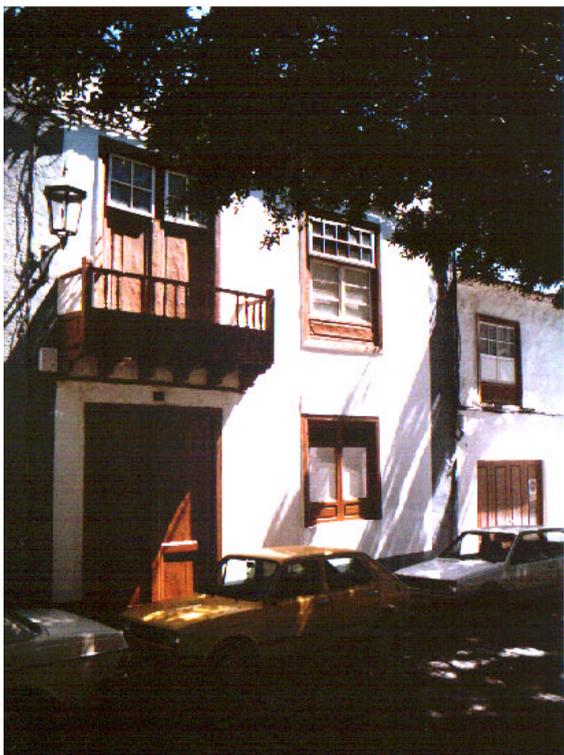
ELEMENTO		N22.02
Identificación Fotográfica

<b>CARACTERÍSTICAS</b>		
Propiedad-Uso Actual	Tipo Edificatorio-Estado de Conservación	
Residencial.	Planta rectangular paralela a vía. Bueno.	
Dirección-Denominación-Referencia Catastral	Fachada -Estilo	
Plaza de la Luz. 21908-15	Cuatro huecos simétricos, balcón, revestimiento liso. Tradicional.	
Superficie Parcela	Sistema Constructivo	
887,16 m2.	Muros de carga, carpintería de madera, pares y nudos en cubierta, tejas árabes.	
	Altura de la Edificación Existente	
	2 Plantas.	
<b>CATALOGACIÓN</b>		
Valoración	Referencias	
Casa de dos plantas con balcón de madera en buen estado.		
Vinculación Actual	Grado de Protección	
	PARCIAL ESTRUCTURAL	
Intervenciones Permitidas	Elementos Protegidos	
AMPLIACIÓN.	Cubiertas. Fachada completa. Carpinterías excepto ventana en planta baja. Patio.

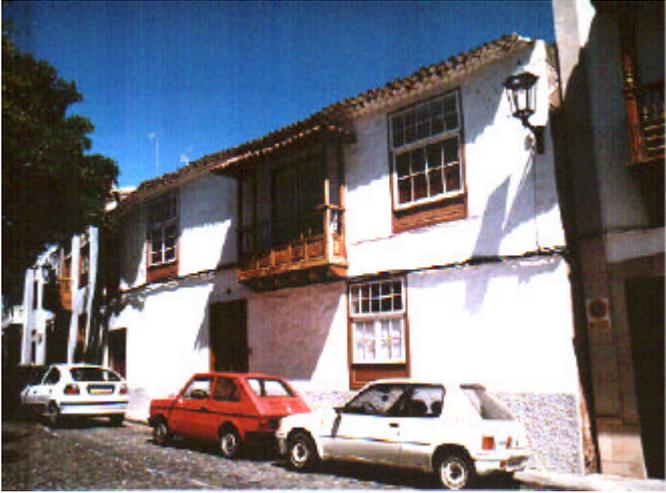
ELEMENTO		N22.03
Identificación Fotográfica	Emplazamiento

<b>CARACTERÍSTICAS</b>		
Propiedad-Uso Actual	Tipo Edificatorio-Estado de Conservación	
Centro Parroquial.	Planta rectangular paralelo a vía. Bueno.	
Dirección-Denominación-Referencia Catastral	Fachada -Estilo	
Plaza de la Luz. 21908-14	Huecos simétricos, balcón, cubierta a cuatro aguas. Doméstica urbana siglo XVIII.	
Superficie Parcela	Sistema Constructivo	
1317,20 m2.	Muros de carga, carpintería de madera, pares y nudos en cubierta, tejas árabes.	
	Altura de la Edificación Existente	
	2 Plantas.	
<b>CATALOGACIÓN</b>		
Valoración	Referencias	
Destaca la carpintería en ventanas y balcón.		
Vinculación Actual	Grado de Protección	
	PARCIAL ESTRUCTURAL	
Intervenciones Permitidas	Elementos Protegidos	
AMPLIACIÓN.	Cubiertas. Fachada completa. Carpinterías, incluyendo balcón en tejado. Patio.

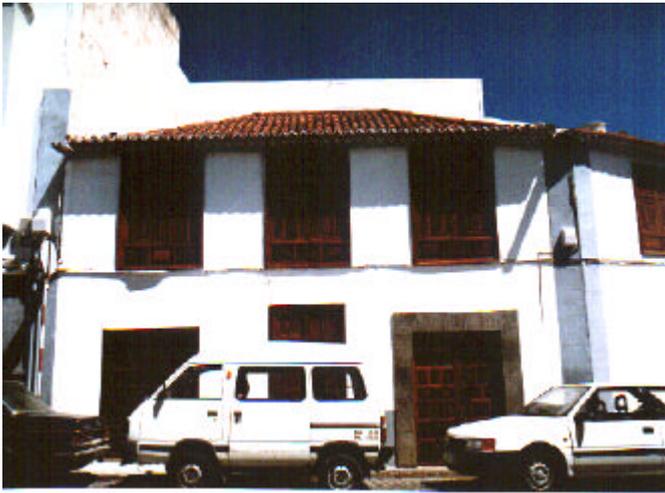
ELEMENTO		N22.04
<p>Identificación Fotográfica</p>

<b>CARACTERÍSTICAS</b>		
Propiedad-Uso Actual	Tipo Edificatorio-Estado de Conservación	
Residencial.	Planta rectangular paralela a vía. Bueno.	
Dirección-Denominación-Referencia Catastral	Fachada -Estilo	
C/ Doctor Jordán. 21908-11	Seis huecos simétricos, paramento liso, gárgolas, cubierta a cuatro aguas. Doméstica urbana.	
Superficie Parcela	Sistema Constructivo	
1180,85 m2.	Muros de carga, pares y nudos en cubierta, tejas árabes, carpintería de madera.	
	Altura de la Edificación Existente	
	2 Plantas.	
<b>CATALOGACIÓN</b>		
Valoración	Referencias	
Casa tradicional reformada.		
Vinculación Actual	Grado de Protección	
	PARCIAL FRONTAL	
Intervenciones Permitidas	Elementos Protegidos	
AMPLIACIÓN.	Primer cuerpo. Carpinterías solo en huecos de planta alta.

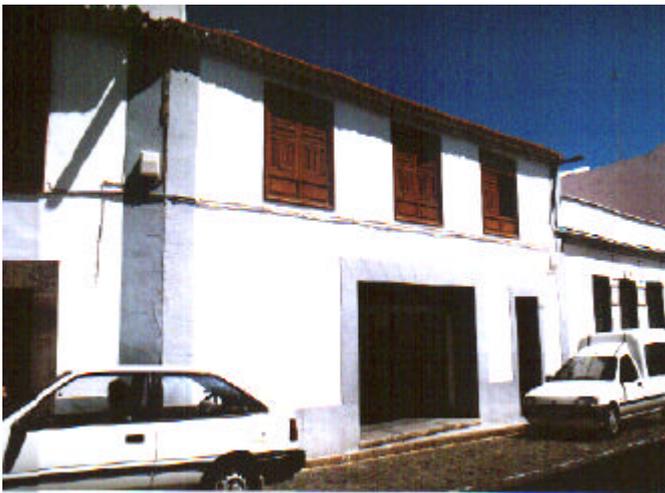
ELEMENTO		N22.05
<p>Identificación Fotográfica</p>

<b>CARACTERÍSTICAS</b>		
Propiedad-Uso Actual	Tipo Edificatorio-Estado de Conservación	
Residencial.	Planta trapezoidal paralela a vía. Bueno.	
Dirección-Denominación-Referencia Catastral	Fachada -Estilo	
C/ Doctor Jordán. 21908-10	Tres huecos simétricos en Planta Alta, cubierta a cuatro aguas, gárgolas y alero de tres filas. Tradicional reformado.	
Superficie Parcela	Sistema Constructivo	
166,23 m2.	Muros de carga, carpintería de madera, pares y nudos en cubierta, tejas árabes.	
	Altura de la Edificación Existente	
	2 Plantas.	
<b>CATALOGACIÓN</b>		
Valoración	Referencias	
Desafortunada distribución de huecos en planta baja.		
Vinculación Actual	Grado de Protección	
	PARCIAL FRONTAL	
Intervenciones Permitidas	Elementos Protegidos	
AMPLIACIÓN. En la planta baja los huecos pueden sustituirse, así como sus carpinterías. Se recomienda una alineación de ejes en los de los huecos de planta alta sin sobrepasar su anchura.	Primer cuerpo. Carpinterías solo en planta alta.

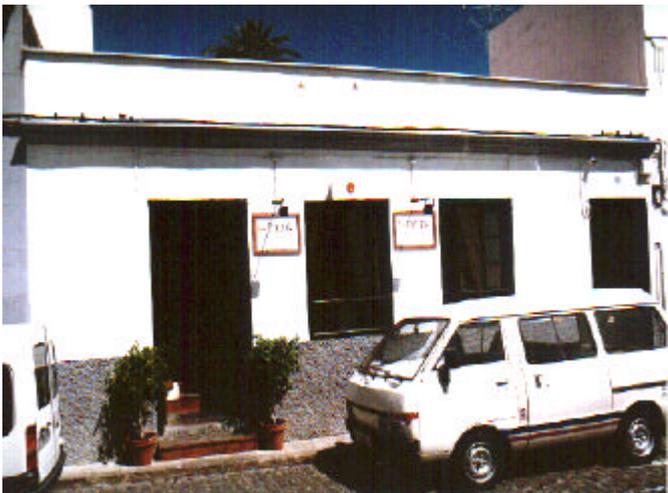
ELEMENTO		N22.06
<p>Identificación Fotográfica</p>

<b>CARACTERÍSTICAS</b>		
Propiedad-Uso Actual	Tipo Edificatorio-Estado de Conservación	
Panadería.	Planta rectangular paralela a vía. Bueno.	
Dirección-Denominación-Referencia Catastral	Fachada -Estilo	
C/ Doctor Jordán. 21908-09	Cuatro huecos simétricos, cornisa marcando forjado, cubierta a tres aguas Tradicional.	
Superficie Parcela	Sistema Constructivo	
213,04 m2.	Muros de carga, pares y nudos en cubierta, tejas árabes, carpintería de madera.	
	Altura de la Edificación Existente	
	Una planta.	
<b>CATALOGACIÓN</b>		
Valoración	Referencias	
Casa terrera en buen estado.		
Vinculación Actual	Grado de Protección	
	PARCIAL FRONTAL	
Intervenciones Permitidas	Elementos Protegidos	
REMONTA. HUECOS REMONTA. AMPLIACIÓN.	Primer cuerpo, incluso alero y antepecho de cubierta.

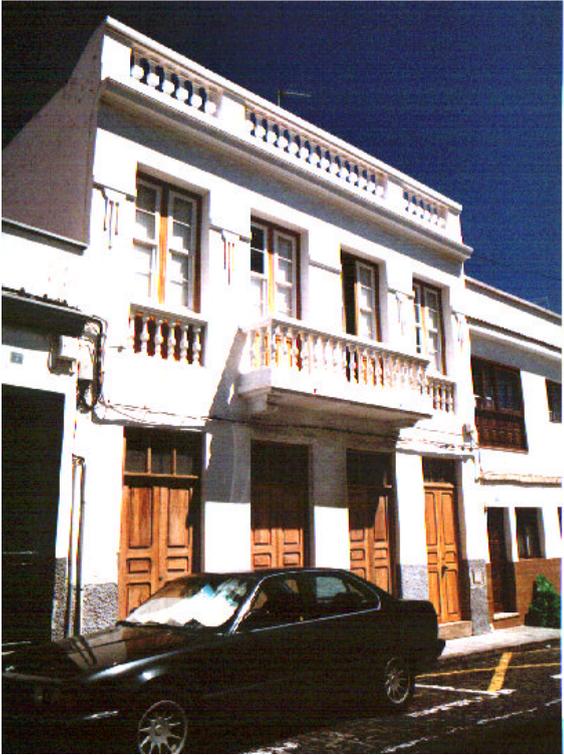
ELEMENTO		N22.07
<p>Identificación Fotográfica</p>

<b>CARACTERÍSTICAS</b>		
Propiedad-Uso Actual	Tipo Edificatorio-Estado de Conservación	
Residencial.	Planta rectangular paralela a vía. Bueno.	
Dirección-Denominación-Referencia Catastral	Fachada -Estilo	
C/ Doctor Jordán. 21908-08	Ocho huecos, balaustradas en balcón y antepechos de ventanas, molduras y cornisas marcando forjado. Ecléctico.	
Superficie Parcela	Sistema Constructivo	
115,77 m2.	Muros de carga, carpintería de madera, cubierta plana.	
	Altura de la Edificación Existente	
	2 Plantas.	
<b>CATALOGACIÓN</b>		
Valoración	Referencias	
Fachada ecléctica.		
Vinculación Actual	Grado de Protección	
	PARCIAL FRONTAL	
Intervenciones Permitidas	Elementos Protegidos	
AMPLIACIÓN. SUSTITUCIÓN.	Fachada completa. Carpinterías. Decoración.

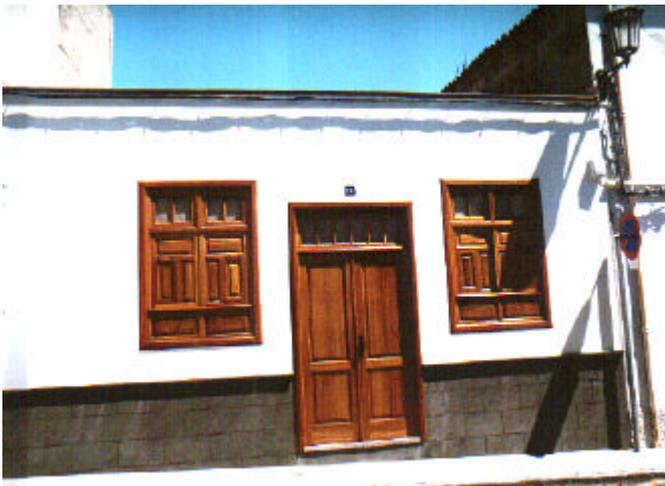
ELEMENTO		N22.08
<p>Identificación Fotográfica</p>

<b>CARACTERÍSTICAS</b>		
Propiedad-Uso Actual	Tipo Edificatorio-Estado de Conservación	
Residencial.	Planta rectangular paralela a vía. Bueno.	
Dirección-Denominación-Referencia Catastral	Fachada -Estilo	
C/ Doctor Jordán. 21908-06	Tres huecos, paramento liso, cubierta a tres aguas. Tradicional.	
Superficie Parcela	Sistema Constructivo	
116,41 m2.	Muros de carga, carpintería de madera, pares y nudos en cubierta.	
	Altura de la Edificación Existente	
	Una planta.	
<b>CATALOGACIÓN</b>		
Valoración	Referencias	
Casa terrera reformada.		
Vinculación Actual	Grado de Protección	
	PARCIAL FRONTAL	
Intervenciones Permitidas	Elementos Protegidos	
REMONTA. HUECOS REMONTA. AMPLIACIÓN.	Primer cuerpo. Carpinterías.

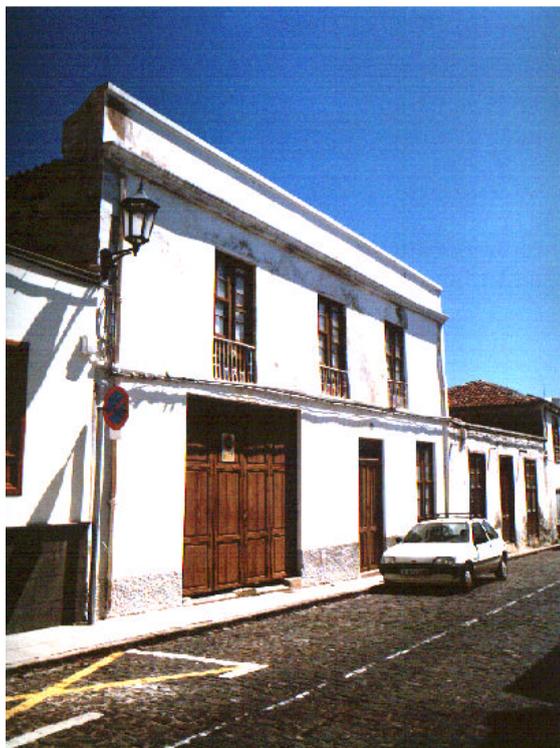
### ELEMENTO N22.09

Propiedad-Usos Actual	Tipo Edificatorio-Estado de Conservación
Residencial.	Planta en L. Regular.
Dirección-Denominación-Referencia Catastral	Fachada -Estilo
C/ Doctor Jordán. 21908-05	Seis huecos simétricos, cornisas y molduras, paramento liso. Ecléctico.
Superficie Parcela	Sistema Constructivo
194,21 m2.	Muros de carga, carpintería de madera, pares y nudos en cubierta.
	Altura de la Edificación Existente
	2 Plantas.
<b>CATALOGACIÓN</b>	
Valoración	Referencias
Vinculación Actual	Grado de Protección
	PARCIAL ESTRUCTURAL
Intervenciones Permitidas	Elementos Protegidos
AMPLIACIÓN.	Cubiertas. Fachada excepto huecos planta baja. Carpinterías excepto planta baja. Patio.

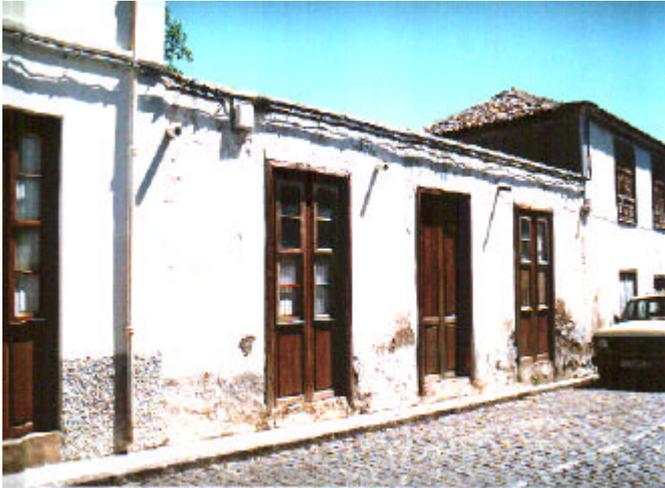
ELEMENTO		N22.10
<p>Identificación Fotográfica</p>

<b>CARACTERÍSTICAS</b>		
Propiedad-Usos Actual	Tipo Edificatorio-Estado de Conservación	
Residencial.	Planta rectangular paralela a vía. Regular.	
Dirección-Denominación-Referencia Catastral	Fachada -Estilo	
C/ Doctor Jordán. 21908-04	Tres huecos, cubierta a cuatro aguas. Tradicional.	
Superficie Parcela	Sistema Constructivo	
157,67 m2.	Muros de carga, carpintería de madera, pares y nudos en cubierta, tejas árabes.	
	Altura de la Edificación Existente	
	Una planta.	
<b>CATALOGACIÓN</b>		
Valoración	Referencias	
Vinculación Actual	Grado de Protección	
	PARCIAL FRONTAL	
Intervenciones Permitidas	Elementos Protegidos	
REMONTA. HUECOS REMONTA. AMPLIACIÓN.	Primer cuerpo. Fachada completa. Carpinterías. Patio.

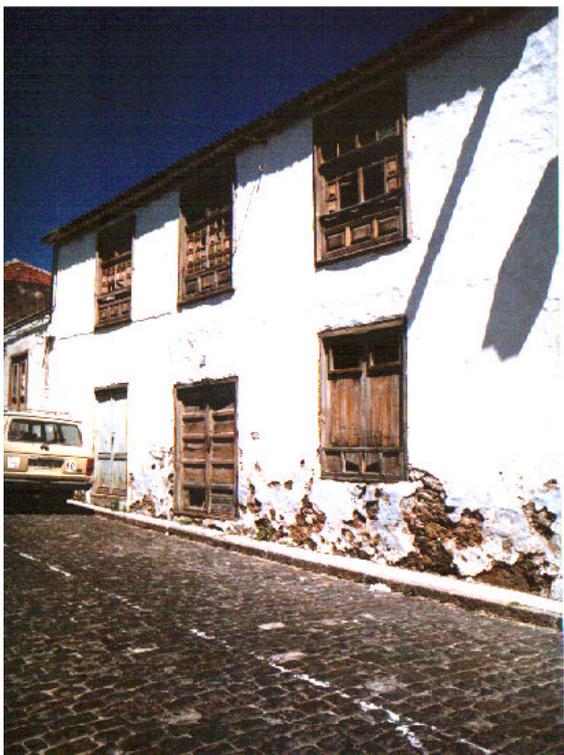
ELEMENTO		N22.11
<p>Identificación Fotográfica</p>

<b>CARACTERÍSTICAS</b>		
Propiedad-Uso Actual	Tipo Edificatorio-Estado de Conservación	
Residencial.	Planta rectangular con patio interior. Ruina.	
Dirección-Denominación-Referencia Catastral	Fachada -Estilo	
C/ Doctor Jordán. 21908-03	Seis huecos, paramento liso, cubierta a cuatro aguas, alero de dos filas. Doméstica urbana.	
Superficie Parcela	Sistema Constructivo	
259,00 m2.	Muros de carga, carpintería de madera, tejas árabes, pares y nudos.	
	Altura de la Edificación Existente	
	2 Plantas.	
<b>CATALOGACIÓN</b>		
Valoración	Referencias	
Casa señorial en mal estado.		
Vinculación Actual	Grado de Protección	
	PARCIAL ESTRUCTURAL	
Intervenciones Permitidas	Elementos Protegidos	
AMPLIACIÓN.	Cubiertas. Fachada excepto hueco izquierdo en planta baja. Carpinterías excepto el mismo anterior. Patio.

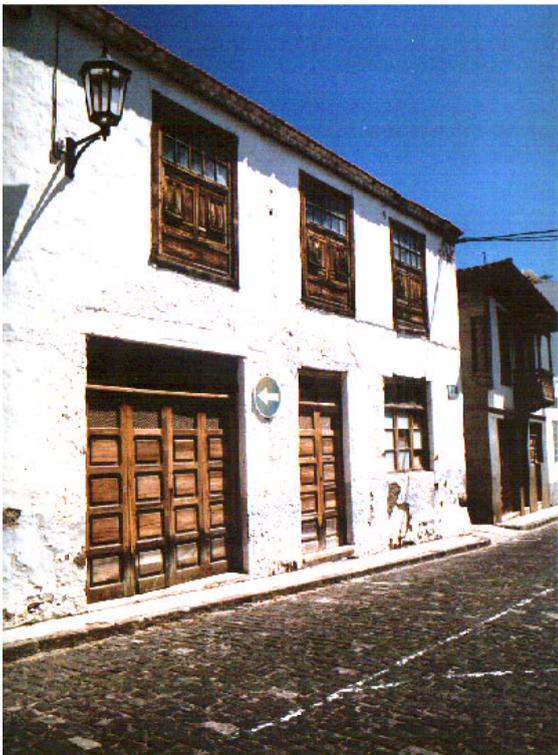
ELEMENTO		N22.12
<p>Identificación Fotográfica</p>

<b>CARACTERÍSTICAS</b>		
Propiedad-Usos Actual	Tipo Edificatorio-Estado de Conservación	
Residencial.	Planta rectangular con patio interior. Ruina.	
Dirección-Denominación-Referencia Catastral	Fachada -Estilo	
C/ Doctor Jordán. 21908-02	Seis huecos, paramento liso, cubierta a cuatro aguas, alero de tres filas. Doméstica urbana.	
Superficie Parcela	Sistema Constructivo	
234,09 m2.	Muros de carga, carpintería de madera, tejas árabes, pares y nudos.	
	Altura de la Edificación Existente	
	2 Plantas.	
<b>CATALOGACIÓN</b>		
Valoración	Referencias	
Casa señorial en mal estado.		
Vinculación Actual	Grado de Protección	
	PARCIAL ESTRUCTURAL	
Intervenciones Permitidas	Elementos Protegidos	
AMPLIACIÓN.	Cubiertas. Fachada excepto huecos de planta baja. Carpinterías solo las de la planta alta. Patio.

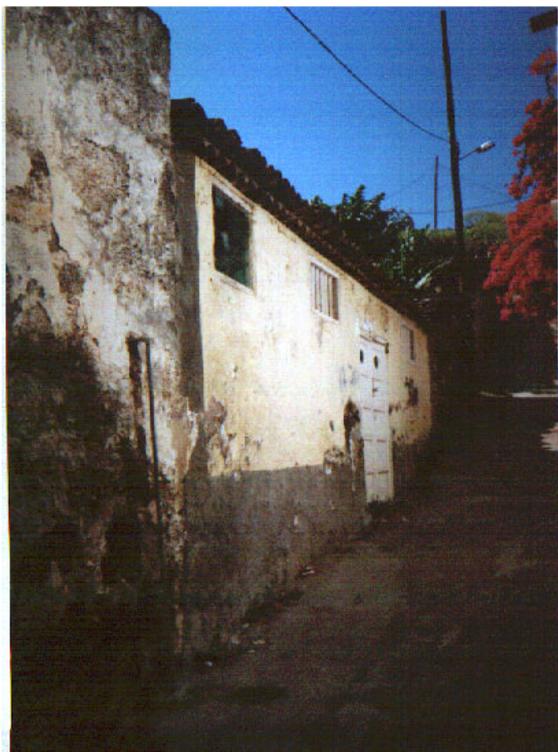
### ELEMENTO N22.13

Propiedad-Uso Actual	Tipo Edificatorio-Estado de Conservación
	Planta rectangular. Ruina.
Dirección-Denominación-Referencia Catastral	Fachada -Estilo
Callejón Primero 21908-01	Paramento liso con huecos asimétricos, cubierta a cuatro aguas. Tradicional.
Superficie Parcela	Sistema Constructivo
4761,20 m2.	Muros de carga, carpintería de madera, pares y nudos en cubierta.
	Altura de la Edificación Existente
	Una planta.
<b>CATALOGACIÓN</b>	
Valoración	Referencias
Vinculación Actual	Grado de Protección
	PARCIAL FRONTAL
Intervenciones Permitidas	Elementos Protegidos
AMPLIACIÓN. Se permite el cambio de huecos y la sustitución de carpinterías en el Primer cuerpo de fachada.	Primer cuerpo de fachada.

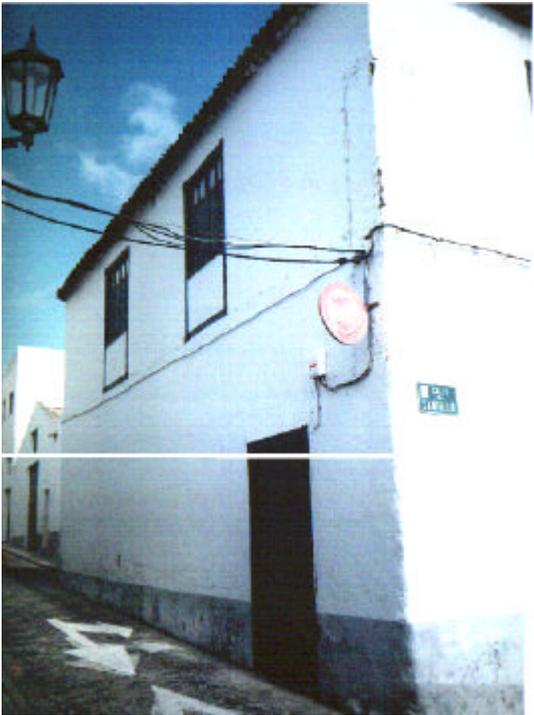
ELEMENTO		N23.01
<p>Identificación Fotográfica</p>

<b>CARACTERÍSTICAS</b>		
Propiedad-Uso Actual	Tipo Edificatorio-Estado de Conservación	
Residencial.	Planta rectangular con patio interior. Bueno.	
Dirección-Denominación-Referencia Catastral	Fachada-Estilo	
C/ del Álamo esquina con C/ el Cantillo.  21899-02	Dos fachadas, la 1ª con tres huecos asimétricos dos ventanas planta alta y una puerta en planta baja. La 2ª fachada con tres huecos planta baja y una ventana en planta alta. Doméstica siglo XVII.	
Superficie Parcela	Sistema Constructivo-Estructural	
221,03 m2.	Muros de carga, estructura de pares y nudos a cuatro aguas, con alero de dos filas.	
	Altura de la Edificación Existente	
	2 Plantas.	
<b>CATALOGACIÓN</b>		
Valoración	Referencias	
Casa Tradicional con nave de dos plantas y patio en buen estado.		
Vinculación Actual	Grado de Protección	
	PARCIAL ESTRUCTURAL	
Intervenciones Permitidas	Elementos Protegidos

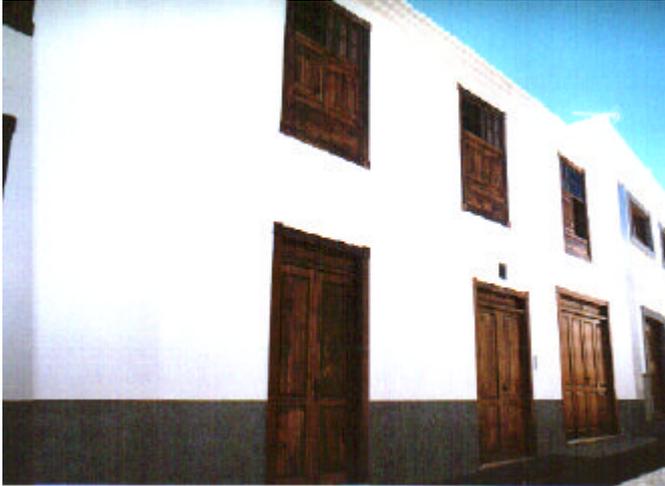
ELEMENTO		N23.02
<p>Identificación Fotográfica</p>

<b>CARACTERÍSTICAS</b>		
Propiedad-Uso Actual	Tipo Edificatorio-Estado de Conservación	
Residencial.	Planta rectangular con patio. Bueno.	
Dirección-Denominación-Referencia Catastral	Fachada -Estilo	
C/ Doctor Jordán. 21899-03	Ocho huecos, paramento liso, cubierta a cuatro aguas. Doméstica urbana.	
Superficie Parcela	Sistema Constructivo	
550,65 m2.	Muros de carga, carpintería de madera, pares y nudos en cubierta, tejas árabes.	
	Altura de la Edificación Existente	
	2 Plantas.	
<b>CATALOGACIÓN</b>		
Valoración	Referencias	
Casa tradicional reformado.		
Vinculación Actual	Grado de Protección	
	PARCIAL ESTRUCTURAL	
Intervenciones Permitidas	Elementos Protegidos	
AMPLIACIÓN. SUSTITUCIÓN DE CARPINTERÍAS.	Cubiertas. Fachada excepto hueco derecho en planta baja. Patio.

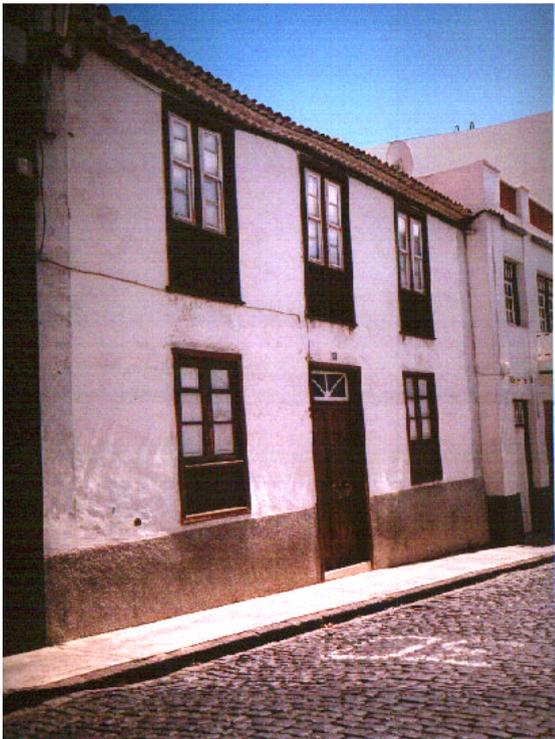
ELEMENTO		N24.01
<p>Identificación Fotográfica</p>

<b>CARACTERÍSTICAS</b>		
Propiedad-Uso Actual	Tipo Edificatorio-Estado de Conservación	
Residencial.	Planta en L formada por dos naves rectangulares y patio. Buena.	
Dirección-Denominación-Referencia Catastral	Fachada-Estilo	
C/ del Olivo.	Lisa con seis huecos simétricos y zócalo con revóco de tirolesa, cubiertas a cuatro aguas con alero de tres filas.	
21898-05	Doméstica urbana siglo XVIII.	
Superficie Parcela	Sistema Constructivo-Estructural	
263,77 m2.	Muros de carga, pares y nudos en cubierta, carpintería de madera y teja árabes.	
	Altura de la Edificación Existente	
	2 Plantas.	
<b>CATALOGACIÓN</b>		
Valoración	Referencias	
Casa tradicional de dos naves, ocupando parcela. Estado bueno.		
Vinculación Actual	Grado de Protección	
	PARCIAL ESTRUCTURAL	
Intervenciones Permitidas	Elementos Protegidos	
AMPLIACIÓN.	Cubiertas. Fachada completa. Carpinterías, excepto ventanas de planta baja. Patio.

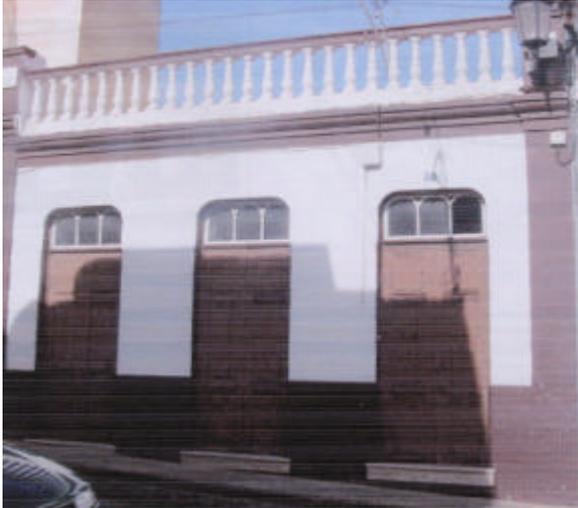
ELEMENTO		N24.02
<p>Identificación Fotográfica</p>

<b>CARACTERÍSTICAS</b>		
Propiedad-Uso Actual	Tipo Edificatorio-Estado de Conservación	
Residencial.	Planta rectangular paralela a vía, de una planta. Bueno.	
Dirección-Denominación-Referencia Catastral	Fachada-Estilo	
C/ del Olivo. 21898-06	Plana con tres huecos simétricos de puertas, arcos deprimidos rectilíneos zócalo marcando forjado, pretil abalaustrado. Romántico ecléctico.	
Superficie Parcela	Sistema Constructivo-Estructural	
158,97 m2.	Muros de carga, cubierta plana, carpintería de madera. Revoco liso con zócalo a la tirolesa.	
	Altura de la Edificación Existente	
	Una Planta.	
<b>CATALOGACIÓN</b>		
Valoración	Referencias	
Casa terrera que forma conjunto de estilo con su medianera.		
Vinculación Actual	Grado de Protección	
	PARCIAL FRONTAL	
Intervenciones Permitidas	Elementos Protegidos	
REMONTA. HUECOS REMONTA. AMPLIACIÓN. SUSTITUCIÓN.	Fachada completa. Carpinterías.

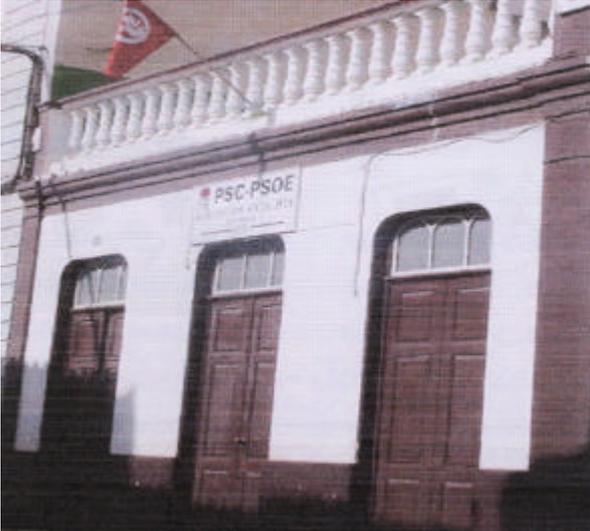
ELEMENTO		N24.03
<p>Identificación Fotográfica</p>

<b>CARACTERÍSTICAS</b>		
Propiedad-Uso Actual	Tipo Edificatorio-Estado de Conservación	
Comercial.	Planta rectangular, paralela a vía de una planta. Bueno.	
Dirección-Denominación-Referencia Catastral	Fachada-Estilo	
C/ del Olivo. 21898-07	Plana con tres huecos simétricos de puertas, arcos deprimidos rectilíneos zócalo marcando forjado, pretil abalaustrado. Romántico ecléctico.	
Superficie Parcela	Sistema Constructivo-Estructural	
168,51 m2.	Muros de carga, cubierta plana, carpintería de madera, revoco liso con tirolesa.	
	Altura de la Edificación Existente	
	Una Planta.	
<b>CATALOGACIÓN</b>		
Valoración	Referencias	
Casa terrera que forma conjunto de estilo con su medianera.		
Vinculación Actual	Grado de Protección	
	PARCIAL FRONTAL	
Intervenciones Permitidas	Elementos Protegidos	
REMONTA. HUECOS REMONTA. AMPLIACIÓN. SUSTITUCIÓN.	Fachada completa. Carpinterías.

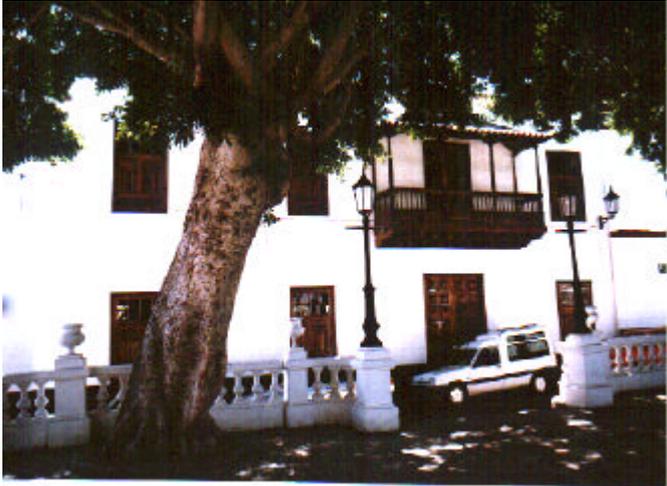
ELEMENTO		N24.04
<p>Identificación Fotográfica</p>

<b>CARACTERÍSTICAS</b>		
Propiedad-Uso Actual	Tipo Edificatorio-Estado de Conservación	
Ayuntamiento.	Planta rectangular dando a vía. Bueno.	
Dirección-Denominación-Referencia Catastral	Fachada -Estilo	
Plaza de la Luz. 21898-11	Ocho huecos simétricos, cubierta plana, balcón. Doméstica urbana.	
Superficie Parcela	Sistema Constructivo	
313,25 m2.	Muros de carga, carpintería de madera en huecos y balcón.	
	Altura de la Edificación Existente	
	2 Plantas.	
<b>CATALOGACIÓN</b>		
Valoración	Referencias	
Casa señorial reformada.		
Vinculación Actual	Grado de Protección	
	PARCIAL FRONTAL	
Intervenciones Permitidas	Elementos Protegidos	
AMPLIACIÓN. SUSTITUCIÓN.	Fachada incluyendo balcón. Carpinterías.

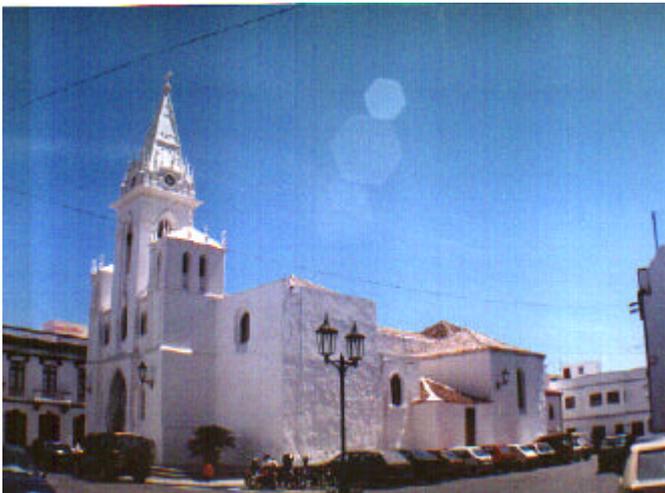
ELEMENTO		N25.01
Identificación Fotográfica	Emplazamiento

<b>CARACTERÍSTICAS</b>		
Propiedad-Uso Actual	Tipo Edificatorio-Estado de Conservación	
Iglesia.	Planta rectangular central, abside y naves adosadas. Bueno.	
Dirección-Denominación-Referencia Catastral	Fachada -Estilo	
Entre C/ del Olivo y Callejón del Chorro. Templo de Nuestra Señora de la Luz. 21885-08	Principal con torre en chapitel, ventanas geminadas, arcos apuntados, laterales y trasera con huecos abocinados y adintelados, cubiertas a cuatro aguas, tres y dos en nave central. Frontal Ecléctico, neogótico, Resto tradicional siglos XVIII- XIX	
Superficie Parcela	Sistema Constructivo	
730,34 m2.	Muros de carga, pares y nudos en cubiertas, cantería enmarcando huecos tejas árabes, carpintería de madera.	
	Altura de la Edificación Existente	
<b>CATALOGACIÓN</b>		
Valoración	Referencias	
Iglesia de los Silos, con mezcla de estilos.

Vinculación Actual	Grado de Protección	
	INTEGRAL GENERAL	
Intervenciones Permitidas	Elementos Protegidos	
Las intervenciones requieren de la elaboración previa de un Plan Director De acuerdo a la Normativa de Protección.	Cubiertas. Fachadas. Carpinterías. Decoración.

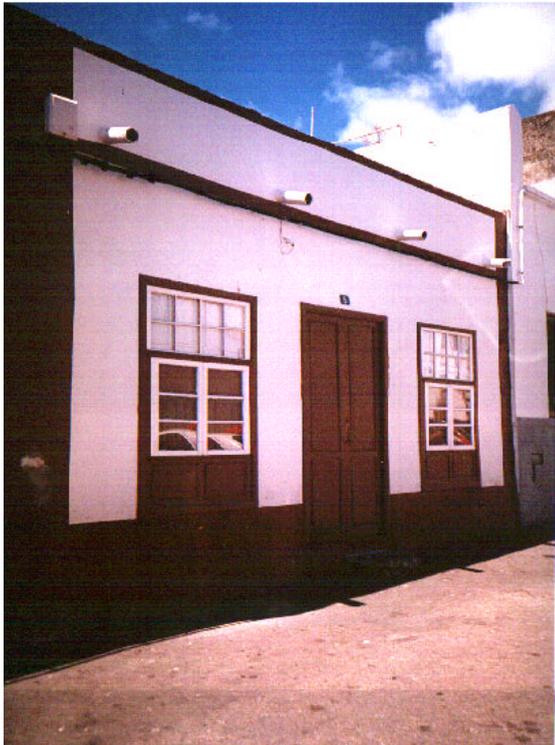
ELEMENTO		N26.01
<p>Identificación Fotográfica</p>

<b>CARACTERÍSTICAS</b>		
Propiedad-Usos Actual	Tipo Edificatorio-Estado de Conservación	
Residencial.	Planta rectangular, paralela a vía, de una planta. Bueno.	
Dirección-Denominación-Referencia Catastral	Fachada-Estilo	
C/ del Chorro. 21882-03	Plana con tres huecos, puerta central, ventanas a ambos lados. Tradicional.	
Superficie Parcela	Sistema Constructivo-Estructural	
116,54 m2.	Muros de carga, cubierta plana, carpintería de madera.	
	Altura de la Edificación Existente	
	Una Planta.	
<b>CATALOGACIÓN</b>		
Valoración	Referencias	
Casa terrera.		
Vinculación Actual	Grado de Protección	
	PARCIAL FRONTAL	
Intervenciones Permitidas	Elementos Protegidos	
REMONTA. HUECOS REMONTA. AMPLIACIÓN. SUSTITUCIÓN.	Fachada completa. Carpinterías excepto contraventanas.

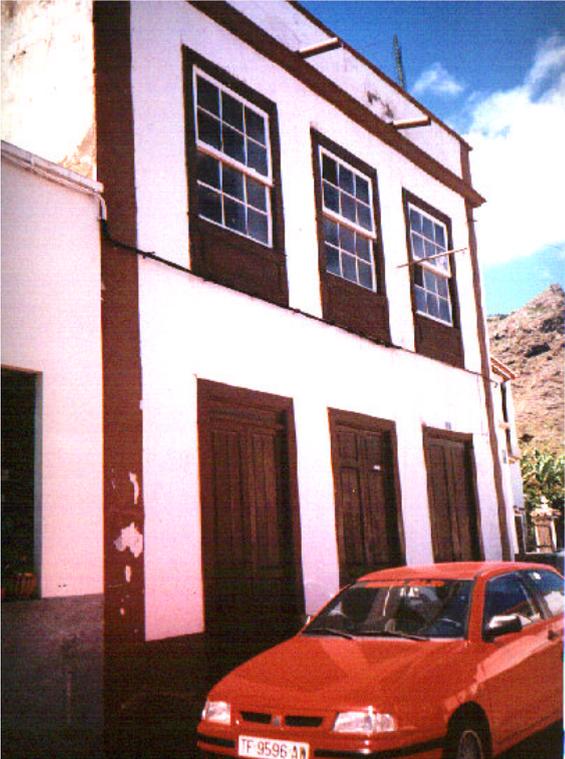
ELEMENTO		N26.02
<p>Identificación Fotográfica</p>

<b>CARACTERÍSTICAS</b>		
Propiedad-Usos Actual	Tipo Edificatorio-Estado de Conservación	
Residencial-Agrícola.	Nave rectangular paralela a vía. Bueno.	
Dirección-Denominación-Referencia Catastral	Fachada-Estilo	
C/ del Chorro. 21882-04	Huecos simétricos, tres planta baja, tres planta alta. Cubierta a tres aguas cornisa. Tradicional.	
Superficie Parcela	Sistema Constructivo-Estructural	
157,65 m2.	Muros de carga, carpintería de madera, paramento liso, pares y nudos a cuatro aguas, tejas árabes.	
	Altura de la Edificación Existente	
	2 Plantas.	
<b>CATALOGACIÓN</b>		
Valoración	Referencias	
Casa doméstica, en buen estado de conservación.		
Vinculación Actual	Grado de Protección	
	PARCIAL FRONTAL.	
Intervenciones Permitidas	Elementos Protegidos	
AMPLIACIÓN.	Primer cuerpo. Carpinterías.

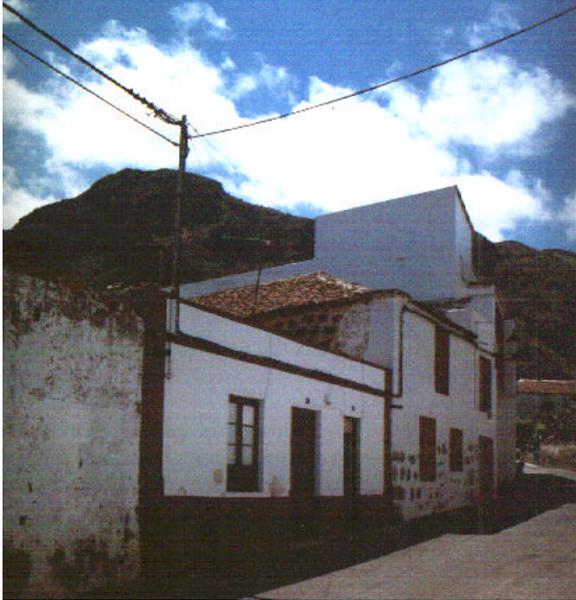
ELEMENTO		N27.01
<p>Identificación Fotográfica</p>

<b>CARACTERÍSTICAS</b>		
Propiedad-Uso Actual	Tipo Edificatorio-Estado de Conservación	
Residencial.	Planta en L. Malo.	
Dirección-Denominación-Referencia Catastral	Fachada -Estilo	
C/ Susana.	Cuatro huecos, paramento liso, cubiertas a cuatro aguas. Doméstica rural.	
Superficie Parcela	Sistema Constructivo	
424,36 m2.	Muros de carga, carpintería de madera, pares y nudos en cubierta, tejas árabes.	
	Altura de la Edificación Existente	
	2 Plantas.	
<b>CATALOGACIÓN</b>		
Valoración	Referencias	
Casa señorial en mal estado, retirada del centro urbano.		
Vinculación Actual	Grado de Protección	
	PARCIAL ESTRUCTURAL	
Intervenciones Permitidas	Elementos Protegidos	
AMPLIACIÓN. REMONTA. CAMBIO DE CARPINTERÍAS.	Cubiertas. Pátios.

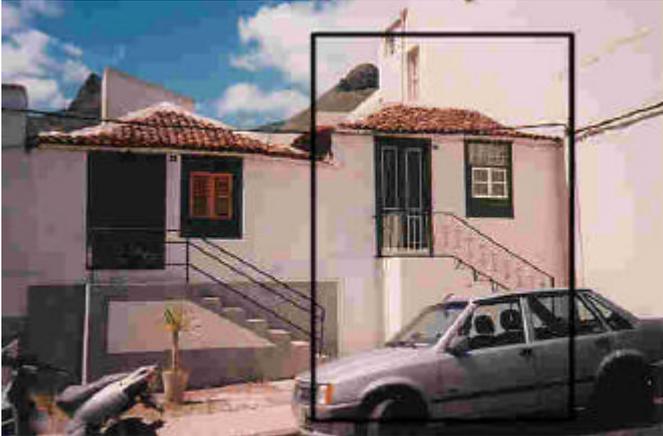
ELEMENTO		N28.01
<p>Identificación Fotográfica</p>

<b>CARACTERÍSTICAS</b>		
Propiedad-Uso Actual	Tipo Edificatorio-Estado de Conservación	
Residencial.	Nave de planta cuadrada. Estado Bueno.	
Dirección-Denominación-Referencia Catastral	Fachada -Estilo	
C/ del Olivo nº 6	Lisa con dos huecos, cubierta a tres aguas, alero de una Fila. Escalera de acceso exterior.	
21885 06	Doméstica urbana.	
Superficie Parcela	Sistema Constructivo	
120 m2.	Muros de carga, pares y nudos en cubierta, tejas árabes, carpintería de madera.	
	Altura de la Edificación Existente	
	1 Planta.	
<b>CATALOGACIÓN</b>		
Valoración	Referencias	
Casa tradicional en buen estado.		
Vinculación Actual	Grado de Protección	
	PARCIAL FRONTAL.	
Intervenciones Permitidas	Elementos Protegidos	
REMONTA AMPLIACION	Cubiertas. Fachada. Carpintería .

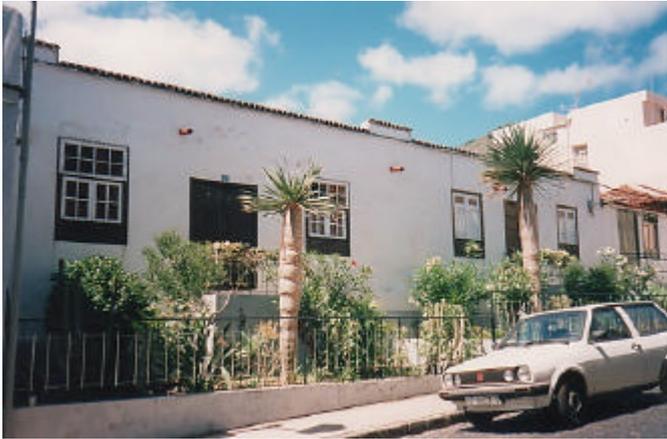
ELEMENTO		N28.03
<p>Identificación Fotográfica</p>

<b>CARACTERÍSTICAS</b>		
Propiedad-Uso Actual	Tipo Edificatorio-Estado de Conservación	
Residencial	Planta rectangular dando a vía. Estado Bueno.	
Dirección-Denominación-Referencia Catastral	Fachada -Estilo	
C/ del Olivo nº 12 21885 03	Tres huecos simétricos. Escalera de acceso exterior. Doméstica urbana.	
Superficie Parcela	Sistema Constructivo	
660 m2.	Muros de carga, carpintería de madera, revoco de tirolésa en zócalo.	
	Altura de la Edificación Existente	
	1 Planta.	
<b>CATALOGACIÓN</b>		
Valoración	Referencias	
Fachada tradicional reformada.		
Vinculación Actual	Grado de Protección	
	PARCIAL FRONTAL.	
Intervenciones Permitidas	Elementos Protegidos	
REMONTA AMPLIACION	Cubiertas. Fachada completa. Carpinterías.

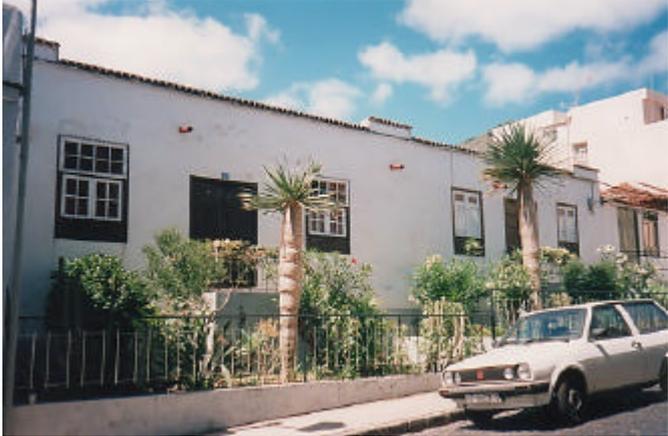
ELEMENTO		N28.05
<p>Identificación Fotográfica</p>

<b>CARACTERÍSTICAS</b>		
Propiedad-Uso Actual	Tipo Edificatorio-Estado de Conservación	
Dirección-Denominación-Referencia Catastral	Fachada -Estilo	
C/ del Olivo nº 6-8-10-12.		
Superficie Parcela	Sistema Constructivo	
85 m2.	Altura de la Edificación Existente	
<b>CATALOGACIÓN</b>		
Valoración	Referencias	
Entorno ajardinado y fachadas protegidas.		
Vinculación Actual	Grado de Protección	
	AMBIENTAL RECINTO	
Intervenciones Permitidas	Elementos Protegidos	
RESTAURACIÓN Y MODERNIZACIÓN DE INSTALACIONES. NUEVA PAVIMENTACIÓN. NUEVA ILUMINACIÓN DEL SECTOR.	Recinto en general: fachadas, jardín, dragos,...

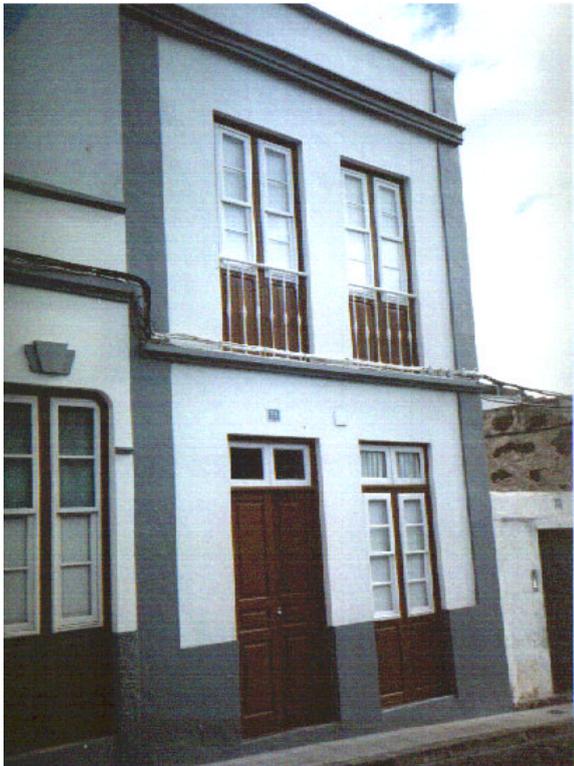
ELEMENTO		N33.01
<p>Identificación Fotográfica</p>

<b>CARACTERÍSTICAS</b>		
Propiedad-Uso Actual	Tipo Edificatorio-Estado de Conservación	
Residencial.	Planta rectangular, con patio. Bueno.	
Dirección-Denominación-Referencia Catastral	Fachada-Estilo	
C/ Doctor Jordán Nº39.	Planta baja 2 huecos de puertas, planta alta 2 huecos de ventanas. Vivienda tradicional.	
22909-06		
Superficie Parcela	Sistema Constructivo-Estructural	
227,16 m2.	Muros de carga de fábrica de ladrillos, carpintería de madera y antepechos de hierro fundido.	
	Altura de la Edificación Existente	
	2 Plantas.	
<b>CATALOGACIÓN</b>		
Valoración	Referencias	
Casa doméstica urbana, en buen estado de conservación.		
Vinculación Actual	Grado de Protección	
	PARCIAL FRONTAL	
Intervenciones Permitidas	Elementos Protegidos	
SUSTITUCIÓN. AMPLIACIÓN.	Fachada completa, incluso antepechos y cornisas. Carpinterías y la cerrajería de sus balcones.

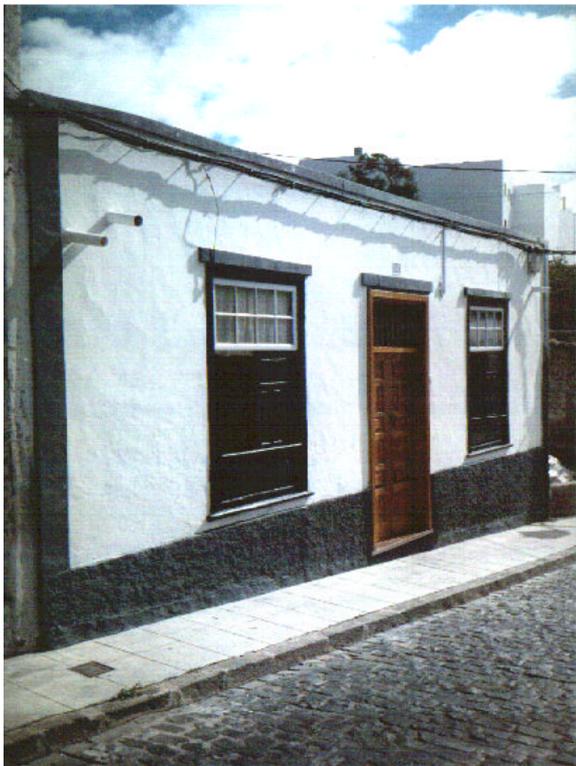
N33.02

Propiedad-Uso Actual	Tipo Edificatorio-Estado de Conservación
Residencial.	Edificación de planta rectangular. Buena
Dirección-Denominación-Referencia Catastral	Fachada-Estilo
C/ Doctor Jordán Nº 47  22909-02	Tres huecos; puerta en eje de fachada y ventanas a ambos lados. Vivienda tradicional.
Superficie Parcela	Sistema Constructivo-Estructural
209,71 m2.	Muros de carga medianeros, carpintería de madera. Cubierta a cuatro aguas. Revoco a la tirolesa.
	Altura de la Edificación Existente
	Una planta.
<b>CATALOGACIÓN</b>	
Valoración	Referencias
Casa terrera, en buen estado de conservación.	
Vinculación Actual	Grado de Protección
	PARCIAL FRONTAL
Intervenciones Permitidas	Elementos Protegidos
REMONTA. HUECOS REMONTA. AMPLIACIÓN.	Primer cuerpo. Fachada completa. Carpinterías excepto la puerta principal.

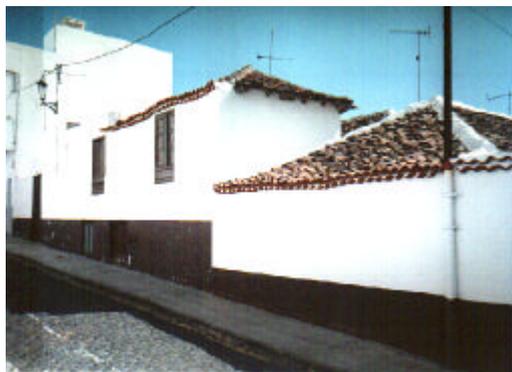
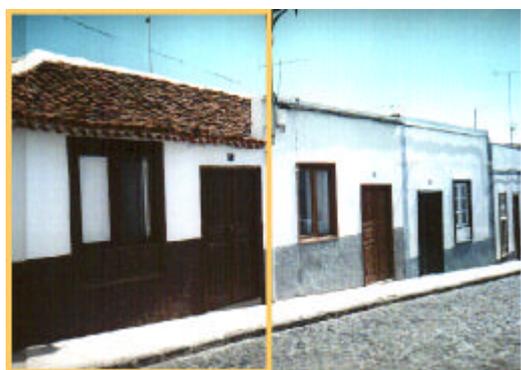
N34.01

Propiedad-Usos Actual	Tipo Edificatorio-Estado de Conservación
Residencial.	Tres naves , una de planta cuadrada y dos rectangulares. Bueno.
Dirección-Denominación-Referencia Catastral	Fachada-Estilo
C/ Cantillo esquina con C/ Chica. 22894-14	Huecos asimétricos cinco en C/ Cantillo y dos en C/ Chica. Tradicional.
Superficie Parcela	Sistema Constructivo-Estructural
59,65 m2.	Muros de carga, cubierta a dos aguas, a cuatro y a tres en nave segregada. Alero de dos filas y con canchillos de madera. Carpintería de madera.
	Altura de la Edificación Existente
	Una Planta.
<b>CATALOGACIÓN</b>	
Valoración	Referencias
Casa terrera de tres naves, en buen estado.	
Vinculación Actual	Grado de Protección
	PARCIAL FRONTAL
Intervenciones Permitidas	Elementos Protegidos
REMONTA. AMPLIACIÓN.	Cubiertas en fachada.

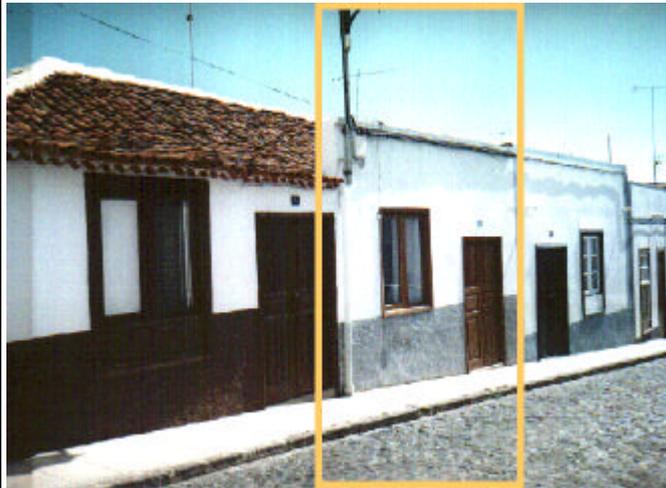
N34.02

Propiedad-Usos Actual	Tipo Edificatorio-Estado de Conservación
Residencial.	Planta rectangular. Bueno.
Dirección-Denominación-Referencia Catastral	Fachada-Estilo
C/ Chica. 22894-12	Lisa con dos huecos así métricos y zócalo con revoco de tirolesa. Tradicional.
Superficie Parcela	Sistema Constructivo-Estructural
116,50 m2.	Muros de carga, cubierta a dos aguas, carpintería de madera.
	Altura de la Edificación Existente
	Una Planta.
<b>CATALOGACIÓN</b>	
Valoración	Referencias
Casa terrera de fachada corta que forma parte de una misma nave dividida en tres. Estado bueno.	
Vinculación Actual	Grado de Protección
	PARCIAL FRONTAL
Intervenciones Permitidas	Elementos Protegidos
REMONTA. AMPLIACIÓN.	Cubiertas en fachada.

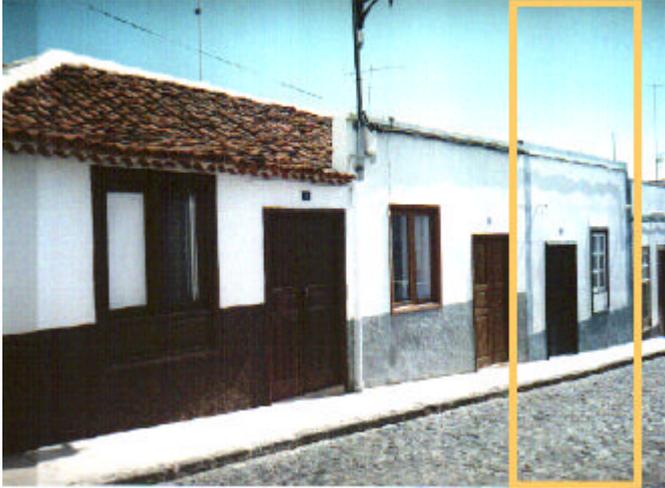
ELEMENTO		N34.03
<p>Identificación Fotográfica</p>

<b>CARACTERÍSTICAS</b>		
Propiedad-Uso Actual	Tipo Edificatorio-Estado de Conservación	
Residencial.	Planta en L formada por dos naves rectangulares y patio. Buena.	
Dirección-Denominación-Referencia Catastral	Fachada-Estilo	
C/ Chica. 22894-11	Lisa con dos huecos asimétricos y zócalo con revóco de tirolesa. Tradicional.	
Superficie Parcela	Sistema Constructivo-Estructural	
165,29 m2.	Muros de carga, cubierta a tres aguas en nave a calle y de cuatro en nave interior . Carpintería de madera.	
	Altura de la Edificación Existente	
	Una Planta.	
<b>CATALOGACIÓN</b>		
Valoración	Referencias	
Casa terrera de fachada corta que forma parte de una misma nave dividida en tres. Nave interior y patio. Estado bueno.		
Vinculación Actual	Grado de Protección	
	PARCIAL FRONTAL	
Intervenciones Permitidas	Elementos Protegidos	
REMONTA. AMPLIACIÓN.	Cubiertas en fachada.

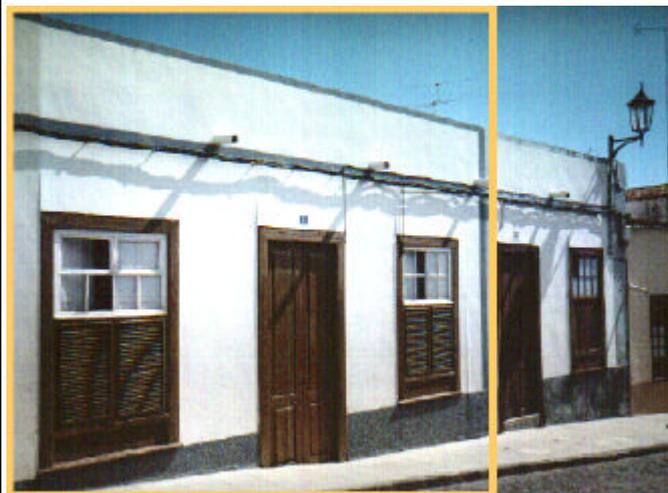
N34.04

Propiedad-Uso Actual	Tipo Edificatorio-Estado de Conservación
Residencial.	Planta rectangular paralela a vía, de una planta. Buena.
Dirección-Denominación-Referencia Catastral	Fachada-Estilo
C/ Chica.	Plana con tres huecos simétricos, puerta en el centro, ventanas a ambos lados.
22894-10	Tradicional.
Superficie Parcela	Sistema Constructivo-Estructural
242,01 m2.	Muros de carga, cubierta plana, carpintería de madera. Revoco liso con zócalo a la tirolesa.
	Altura de la Edificación Existente
	Una Planta.

Valoración	Referencias
Casa terrera con medianera a vía.	
Vinculación Actual	Grado de Protección
	PARCIAL FRONTAL
Intervenciones Permitidas	Elementos Protegidos
REMONTA. HUECOS REMONTA. AMPLIACIÓN. SUSTITUCIÓN.	Fachada completa. Carpinterías.

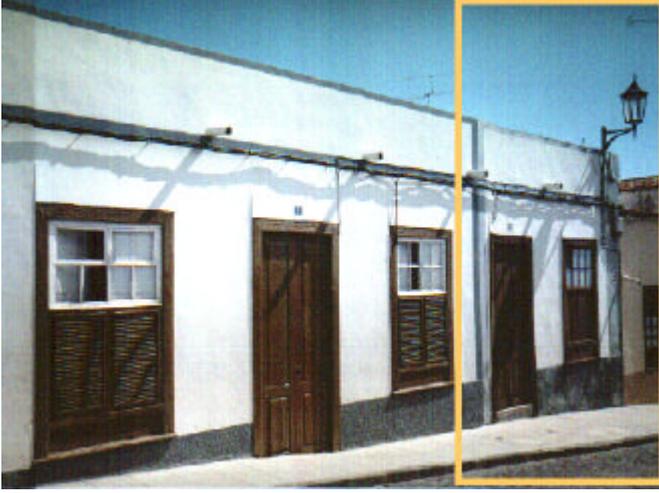
ELEMENTO		N34.05
<p>Identificación Fotográfica</p>

<b>CARACTERÍSTICAS</b>		
Propiedad-Uso Actual	Tipo Edificatorio-Estado de Conservación	
Residencial.	Planta rectangular, paralela a vía de una planta. Buena.	
Dirección-Denominación-Referencia Catastral	Fachada-Estilo	
C/ Chica. 22894-09	Plana con dos huecos, uno de puerta y otro de ventana. Tradicional.	
Superficie Parcela	Sistema Constructivo-Estructural	
58,24 m2.	Muros de carga, cubierta plana, carpintería de madera, revoco liso con tirolesa.	
	Altura de la Edificación Existente	
	Una Planta.	
<b>CATALOGACIÓN</b>		
Valoración	Referencias	
Casa terrera con medianera a vía.		
Vinculación Actual	Grado de Protección	
	PARCIAL FRONTAL	
Intervenciones Permitidas	Elementos Protegidos	
REMONTA. HUECOS REMONTA. AMPLIACIÓN. SUSTITUCIÓN.	Fachada completa. Carpinterías.

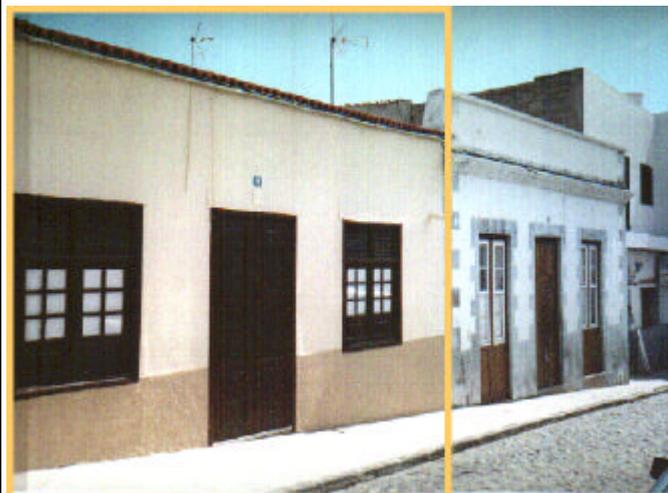
N34.06

Propiedad-Usos Actual	Tipo Edificatorio-Estado de Conservación
Residencial.	Planta rectangular, paralela a vía, de una planta. Buena.
Dirección-Denominación-Referencia Catastral	Fachada-Estilo
C/ Chica Nº 11 22894-08	Plana con tres huecos, puerta central, ventanas a ambos lados. Tradicional.
Superficie Parcela	Sistema Constructivo-Estructural
377,87 m2.	Muros de carga, cubierta a cuatro aguas de pares y nudos, carpintería de madera nueva, revoco zócalo a la tirolesa.
	Altura de la Edificación Existente
	Una Planta.

Valoración	Referencias
Casa terrera.	
Vinculación Actual	Grado de Protección
	PARCIAL FRONTAL
Intervenciones Permitidas	Elementos Protegidos
REMONTA. AMPLIACIÓN. SUSTITUCIÓN.	Cubiertas en fachada.

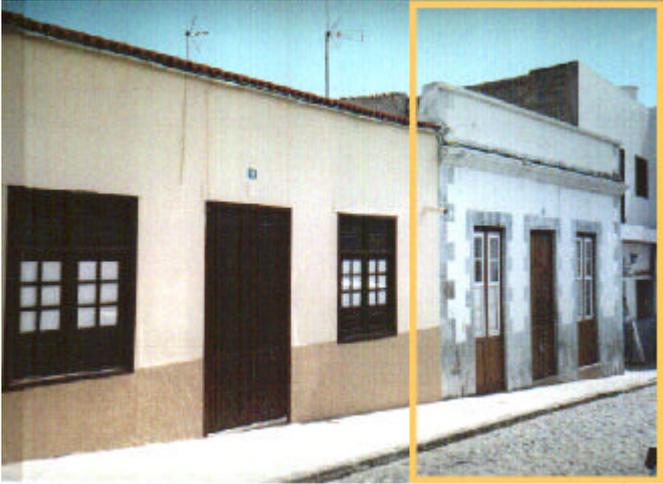
ELEMENTO		N34.07
<p>Identificación Fotográfica</p>

<b>CARACTERÍSTICAS</b>		
Propiedad-Uso Actual	Tipo Edificatorio-Estado de Conservación	
Residencial.	Planta rectangular, paralela a vía, de una planta con patio. Buena.	
Dirección-Denominación-Referencia Catastral	Fachada-Estilo	
C/ Chica. 22894-07	Tres huecos de puertas, cornisa, pretil liso, revoco llagueado formando zócalo y perímetros huecos.	
Superficie Parcela	Sistema Constructivo-Estructural	
407,74 m2.	Muros de carga, carpintería de madera.	
	Altura de la Edificación Existente	
	Una Planta.	
<b>CATALOGACIÓN</b>		
Valoración	Referencias	
Vinculación Actual	Grado de Protección	
	PARCIAL FRONTAL	
Intervenciones Permitidas	Elementos Protegidos	
REMONTA. HUECOS REMONTA. SUSTITUCIÓN. AMPLIACIÓN.	Cubiertas en fachada. Fachada completa, incluso aleros y antepecho. Carpinterías.

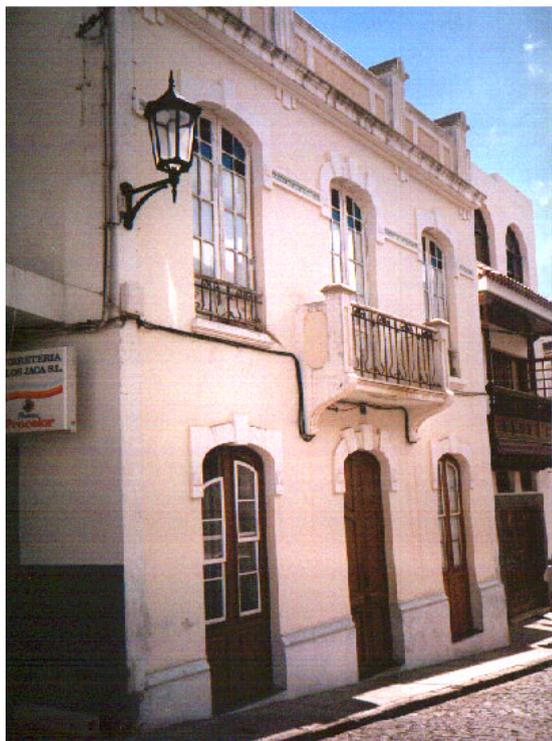
**ELEMENTO** **N34.08**

Propiedad-Usos Actual	Tipo Edificatorio-Estado de Conservación
Residencial.	Planta rectangular, dos plantas. Buena.
Dirección-Denominación-Referencia Catastral	Fachada-Estilo
C/ Chica. 22894-05	Tres huecos simétricos, tres puertas planta baja, dos ventanas planta alta puerta balcón, cornisa, pretil con pilaretes, arcos carpanel en huecos. Romántico ecléctico.
Superficie Parcela	Sistema Constructivo-Estructural
396,33 m2.	Muros de carga, forjados de ladrihiero, carpintería de madera, rejera de hierro fundido en balcón y antepecho ventanas, franja de azulejos.
	Altura de la Edificación Existente
	2 Plantas.
<b>CATALOGACIÓN</b>	
Valoración	Referencias
Fachada simétrica con balcón y carpintería original en buen estado.	
Vinculación Actual	Grado de Protección
	PARCIAL FRONTAL
Intervenciones Permitidas	Elementos Protegidos
AMPLIACIÓN. SUSTITUCIÓN.	Fachada completa. Carpinterías junto con las cerrajerías de balcón y ventanas. Decoración.

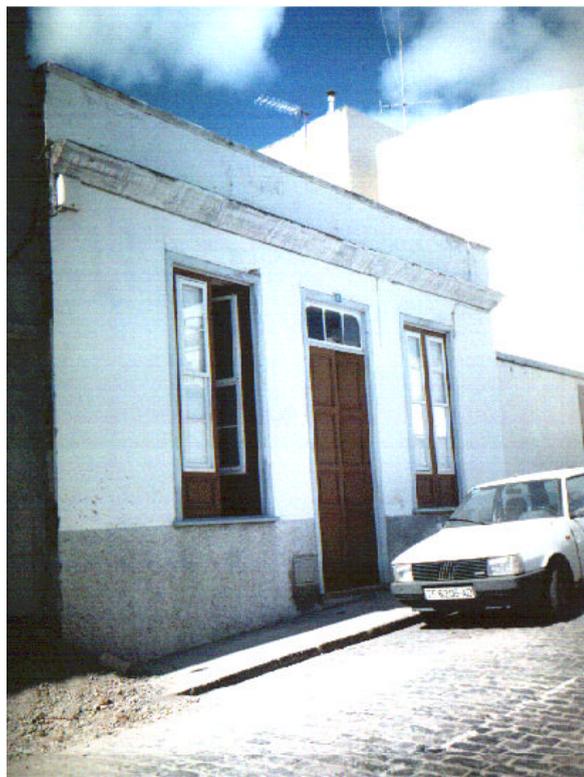
**ELEMENTO** **N35.01**

Propiedad-Uso Actual	Tipo Edificatorio-Estado de Conservación
Residencial.	Planta rectangular. Bueno.
Dirección-Denominación-Referencia Catastral	Fachada-Estilo
C/ Chica . 22898-12	Tres huecos, puerta central y ventanas a ambos lados, cornisa marcando forjado, cubierta plana. Tradicional.
Superficie Parcela	Sistema Constructivo-Estructural
99,93 m2.	Muros de carga, forjado de ladrillo, carpintería de madera original, revoco formando zócalo a la tirolesa.
	Altura de la Edificación Existente
	Una Planta.
<b>CATALOGACIÓN</b>	
Valoración	Referencias
Casa terrera, en buen estado.	
Vinculación Actual	Grado de Protección
	PARCIAL FRONTAL
Intervenciones Permitidas	Elementos Protegidos
REMONTA. HUECOS REMONTA. AMPLIACIÓN. SUSTITUCIÓN.	Fachada completa, incluso alero y antepecho. Carpinterías.
