## CATALOGO DE ELEMENTOS DE INTERÉS CULTURAL

# EXCMO. AYUNTAMIENTO DE LOS SILOS

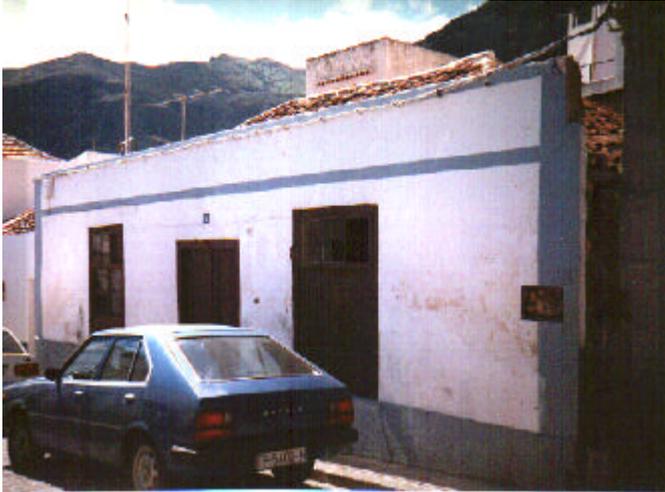
ELEMENTO		N35.02
<p>Identificación Fotográfica</p>

<b>CARACTERÍSTICAS</b>		
Propiedad-Uso Actual	Tipo Edificatorio-Estado de Conservación	
Residencial.	Planta rectangular, con cubierta a cuatro aguas, adosados laterales. Regular.	
Dirección-Denominación-Referencia Catastral	Fachada-Estilo	
C/ Chica Nº 10. 22898-13	Lisa con tres huecos, puerta central y ventanas a ambos lados. Tradicional.	
Superficie Parcela	Sistema Constructivo-Estructural	
217,40 m2.	Muros de carga, pares y nudos en cubierta, carpintería de madera, revoco liso.	
	Altura de la Edificación Existente	
	Una Planta.	
<b>CATALOGACIÓN</b>		
Valoración	Referencias	
Casa tradicional, carpintería y cubierta en mal estado.		
Vinculación Actual	Grado de Protección	
	PARCIAL FRONTAL	
Intervenciones Permitidas	Elementos Protegidos	
REMONTA. AMPLIACIÓN.	Cubiertas en fachada.

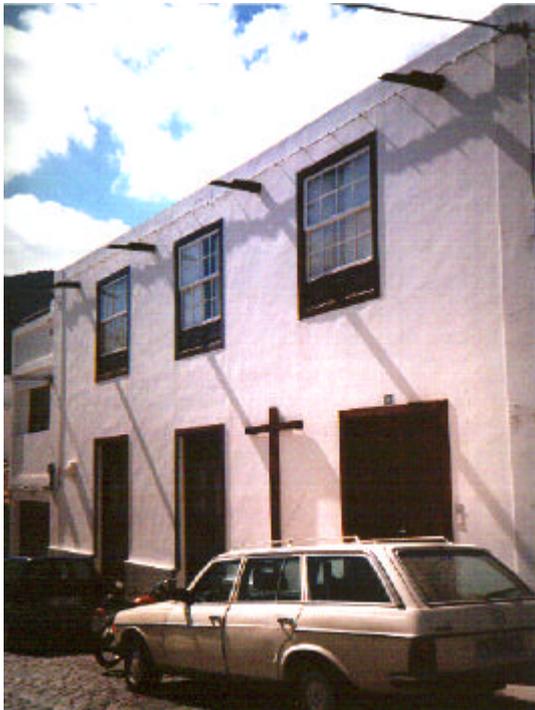
ELEMENTO		N35.03
<p>Identificación Fotográfica</p>

<b>CARACTERÍSTICAS</b>		
Propiedad-Uso Actual	Tipo Edificatorio-Estado de Conservación	
Residencial.	Tres naves rectangulares, dos paralelas y otra perpendicular a vía, patio. Bueno	
Dirección-Denominación-Referencia Catastral	Fachada-Estilo	
C/ Chica Nº 14. 22898-15	Lisa con seis huecos simétricos, tres ventanas y tres puertas, gárgolas de madera en un número de cuatro. Cruz de madera. Doméstica urbana siglo XVIII.	
Superficie Parcela	Sistema Constructivo-Estructural	
261,57 m2.	Muros de carga, cubiertas a cuatro aguas y a una, de pares y nudos, zócalo de revoco a la tirolesa.	
	Altura de la Edificación Existente	
	Dos Alturas.	
<b>CATALOGACIÓN</b>		
Valoración	Referencias	
Edificio urbano siglo XVIII, de dos plantas en buen estado.		
Vinculación Actual	Grado de Protección	
	PARCIAL ESTRUCTURAL	
Intervenciones Permitidas	Elementos Protegidos

AMPLIACIÓN.	Cubiertas. Patio. Fachada completa, incluso gárgolas. Carpinterías excepto los sustituidos recientemente.

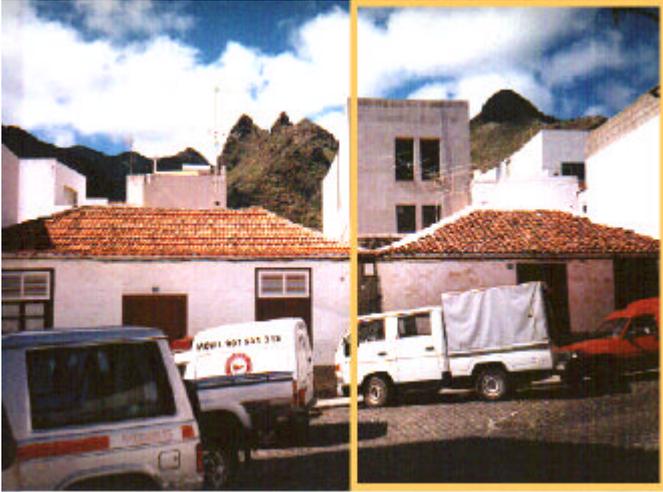
ELEMENTO		N35.04
<p>Identificación Fotográfica</p>

<b>CARACTERÍSTICAS</b>		
Propiedad-Uso Actual	Tipo Edificatorio-Estado de Conservación	
Residencial.	Planta rectangular, patio interior. Regular.	
Dirección-Denominación-Referencia Catastral	Fachada-Estilo	
C/ Chica. 22898-16	Lisa con dos huecos asimétricos, de puertas, cubierta a cuatro aguas. Tradicional.	
Superficie Parcela	Sistema Constructivo-Estructural	
106,45 m2.	Muros de carga, pares y nudos en cubierta a cuatro aguas, tejas árabes, carpintería de madera.	
	Altura de la Edificación Existente	
	Una planta.	
<b>CATALOGACIÓN</b>		
Valoración	Referencias	
Casa tradicional medianera con otra de las mismas características.		
Vinculación Actual	Grado de Protección	
	PARCIAL FRONTAL	
Intervenciones Permitidas	Elementos Protegidos	
REMONTA. AMPLIACIÓN.	Cubiertas en fachada.

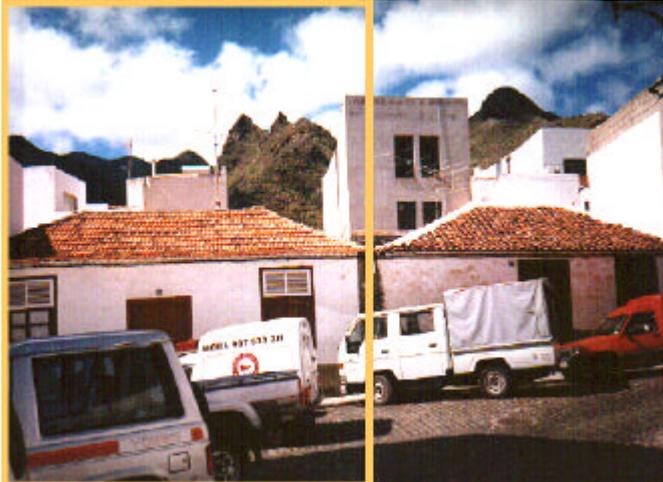
ELEMENTO		N35.05
<p>Identificación Fotográfica</p>

<b>CARACTERÍSTICAS</b>		
Propiedad-Uso Actual	Tipo Edificatorio-Estado de Conservación	
Residencial.	Dos naves rectangulares, una paralela a via y otra perpendicular. Bueno.	
Dirección-Denominación-Referencia Catastral	Fachada-Estilo	
C/ Chica.	Tres huecos simétricos con puerta central y ventanas a ambos lados, cubiertas a cuatro aguas.	
22898-17	Tradicional siglo XVIII.	
Superficie Parcela	Sistema Constructivo-Estructural	
181,48 m2.	Muros de carga, pares y nudos en cubierta, tejas planas, carpintería de madera, revoco liso.	
	Altura de la Edificación Existente	
	Una planta.	
<b>CATALOGACIÓN</b>		
Valoración	Referencias	
Casa tradicional formando conjunto con el edificio medianero y nave interior.		
Vinculación Actual	Grado de Protección	
	PARCIAL ESTRUCTURAL	
Intervenciones Permitidas	Elementos Protegidos	
REMONTA. HUECOS REMONTA. AMPLIACIÓN.	Cubiertas. Fachada completa. Patio.

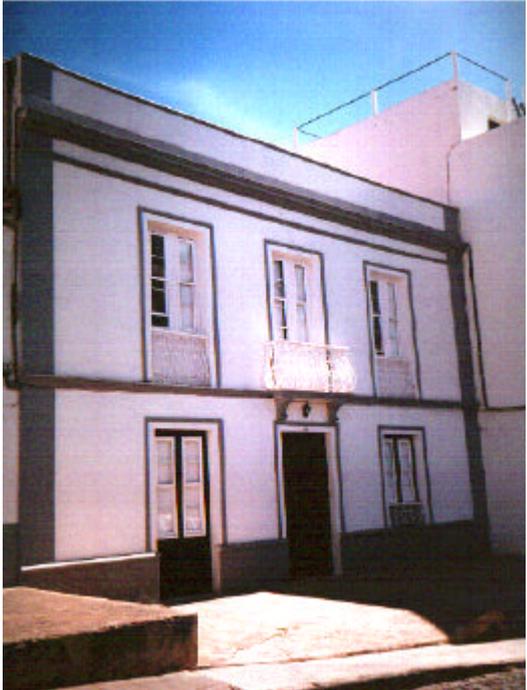
ELEMENTO		N35.06
<p>Identificación Fotográfica</p>

<b>CARACTERÍSTICAS</b>		
Propiedad-Uso Actual	Tipo Edificatorio-Estado de Conservación	
Residencial.	Tres naves rectangulares, una paralela a vía y las otras perpendiculares. Bueno.	
Dirección-Denominación-Referencia Catastral	Fachada-Estilo	
C/ del Olivo. 22898-06	Seis huecos simétricos, balcón, cornisas marcando forjados, moduras finas rodeando huecos. Ecléctico.	
Superficie Parcela	Sistema Constructivo-Estructural	
173,58 m2.	Muros de carga, estructura de pares y nudos a cuatro aguas en naves interiores, forjado de ladrillo en nave a vía. Carpintería de madera, hierro forjado en antepechos y barandilla balcón.	
	Altura de la Edificación Existente	
	2 Plantas.	
<b>CATALOGACIÓN</b>		
Valoración	Referencias	
Casa con fachada ecléctica y naves a cuatro aguas formando patio.		
Vinculación Actual	Grado de Protección	
	PARCIAL FRONTAL

Intervenciones Permitidas	Elementos Protegidos	
	Cubiertas. Fachada completa. Carpinterías. Patio.

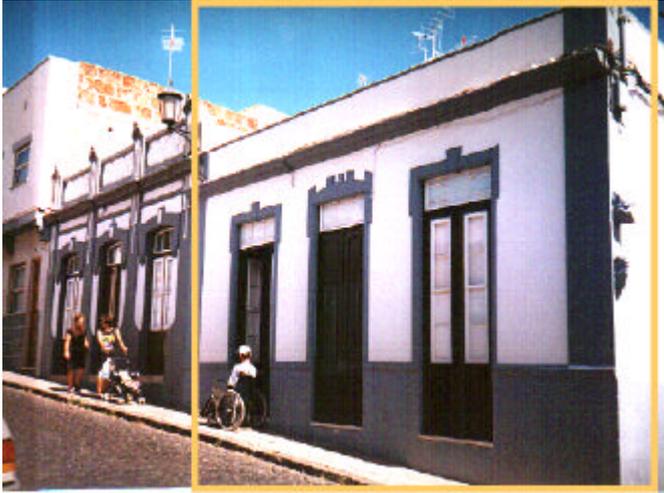
ELEMENTO		N35.07
<p>Identificación Fotográfica</p>

<b>CARACTERÍSTICAS</b>		
Propiedad-Uso Actual	Tipo Edificatorio-Estado de Conservación	
Residencial.	Planta rectangular paralela a vía. Buena.	
Dirección-Denominación-Referencia Catastral	Fachada-Estilo	
C/ del Olivo. 22898-08	Tres huecos simétricos, uno de puerta central y ventanas a ambos lados. Cornisa marcando forjado. Ecléctica.	
Superficie Parcela	Sistema Constructivo-Estructural	
146,88 m2.	Muros de carga, cubierta plana, revoco liso.Carpintería de madera.	
	Altura de la Edificación Existente	
	Una Planta.	
<b>CATALOGACIÓN</b>		
Valoración	Referencias	
Casa terrera, en buen estado.		
Vinculación Actual	Grado de Protección	
	PARCIAL FRONTAL	
Intervenciones Permitidas	Elementos Protegidos	
REMONTA. HUECOS REMONTA. SUSTITUCIÓN. AMPLIACIÓN.	Fachada completa. Carpinterías. Decoración.

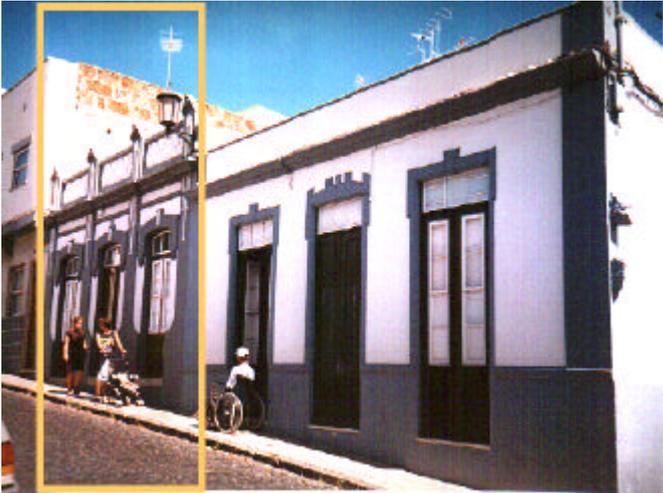
ELEMENTO		N35.08
<p>Identificación Fotográfica</p>

<b>CARACTERÍSTICAS</b>		
Propiedad-Uso Actual	Tipo Edificatorio-Estado de Conservación	
Residencial.	Planta rectangular dando a vía. Bueno.	
Dirección-Denominación-Referencia Catastral	Fachada-Estilo	
C/ del Olivo. 22898-09	Tres huecos de puertas, pretil decorado con pilaretes, cornisa marcando forjado, arcos rebajados y molduras. Ecléctico.	
Superficie Parcela	Sistema Constructivo-Estructural	
202,21 m2.	Muros de carga, cubierta plana, carpintería de madera.	
	Altura de la Edificación Existente	
	Una Planta.	
<b>CATALOGACIÓN</b>		
Valoración	Referencias	
Casa terrera de fachada. Estado bueno.		
Vinculación Actual	Grado de Protección	
	PARCIAL FRONTAL	
Intervenciones Permitidas	Elementos Protegidos

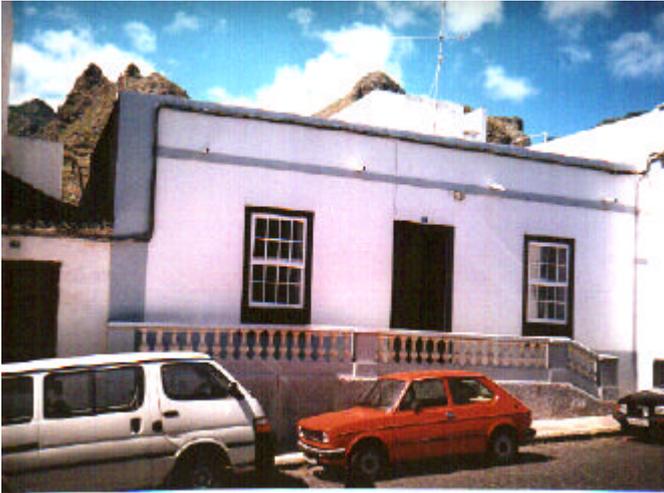
ELEMENTO		N36.01
<p>Identificación Fotográfica</p>

<b>CARACTERÍSTICAS</b>		
Propiedad-Uso Actual	Tipo Edificatorio-Estado de Conservación	
Residencial.	Planta rectangular. Bueno.	
Dirección-Denominación-Referencia Catastral	Fachada-Estilo	
C/ del Olivo.	Huecos simétricos, puerta central con ventanas a ambos lados.	
22884-10	Tradicional.	
Superficie Parcela	Sistema Constructivo-Estructural	
468,91 m2.	Muros de carga, carpintería de madera revoco liso.	
	Altura de la Edificación Existente	
	Una planta.	
<b>CATALOGACIÓN</b>		
Valoración	Referencias	
Casa terrera con acceso mediante escalera.		
Vinculación Actual	Grado de Protección	
	PARCIAL FRONTAL	
Intervenciones Permitidas	Elementos Protegidos	
REMONTA. HUECOS REMONTA. AMPLIACIÓN. SUSTITUCIÓN.	Fachada completa. Carpinterías.
